О ПОВРЕЖДЕНИИ СТАЛЬНОЙ ПРЕГРАДЫ ПРИ ВЫСОКОСКОРОСТНОМ УДАРЕ

Г. В. Белов, В. К. Голубев, Н. А. Юкина

ВНИИ экспериментальной физики, 607200 Саров

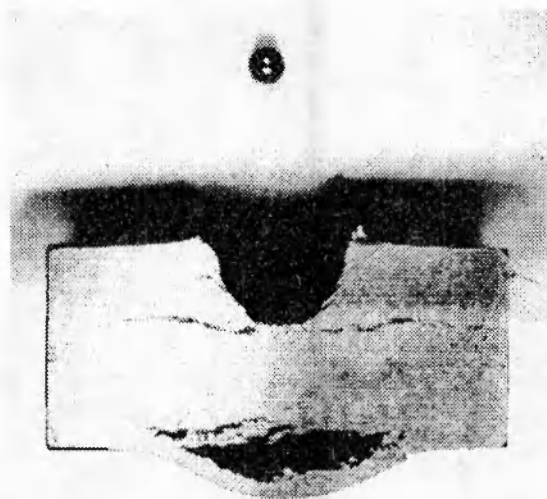
Сечение поврежденного участка, вырезанного из преграды, показано на рис. 1. Здесь наряду с типичными повреждениями — ярко выраженным кратером и существенно прогнувшимся тыльным откольным слоем — присутствует не фиксировавшееся ранее в опытах [1] повреждение, которое имеет вид трещины довольно значительного размера, проходящей через преграду на уровне донной поверхности кратера. Наблюдаются также небольшие трещины, выходящие на боковую поверхность кратера и направленные так, что их продолжения сходятся примерно в центре донной поверхности кратера.

Рис. 1. Сечение поврежденного участка преграды

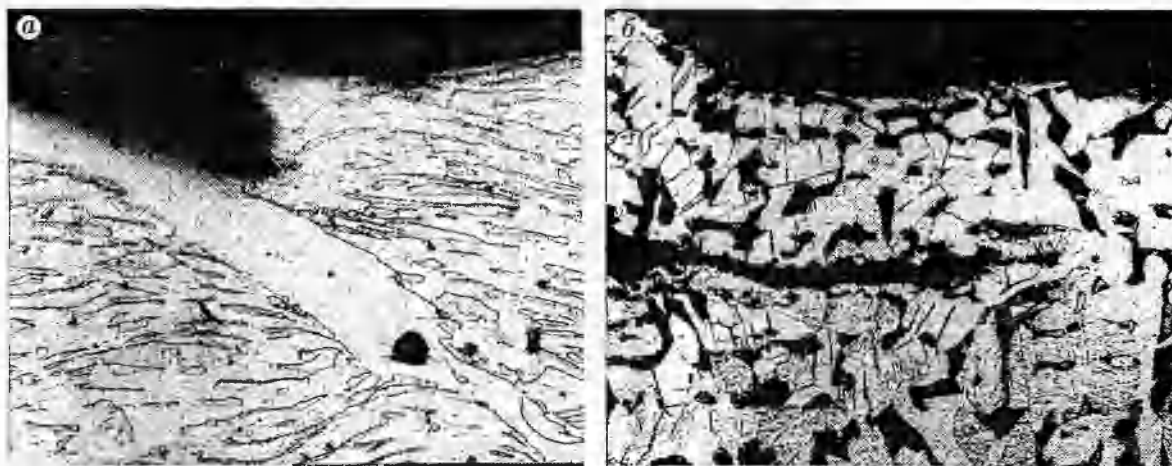
Структура материала преграды в различных зонах сечения показана на рис. 2. Вблизи донной поверхности кратера ее вид обусловлен оплавлением поверхностного слоя. На рис. 2,б приведен фрагмент верхней части боковой поверхности кратера. Здесь формирование структуры происходит путем отрыва материала в твердом состоянии. Характер разрушения в области тыльного откола и в зоне трещины, проходящей на уровне донной поверхности кратера, соответствует характеру откольного разрушения стали Ст.3, наблюдаемому ранее [3].

Рис. 2. Структура материала у донной (а) и боковой (б) поверхностей кратера ($\times 200$)
