**ИССЛЕДОВАНИЕ ПРОБЛЕМЫ НЕУСТОЙЧИВОСТИ БОРТОВ
КАРЬЕРОВ БРИТАНСКОЙ КОЛУМБИИ**

С. Нуну

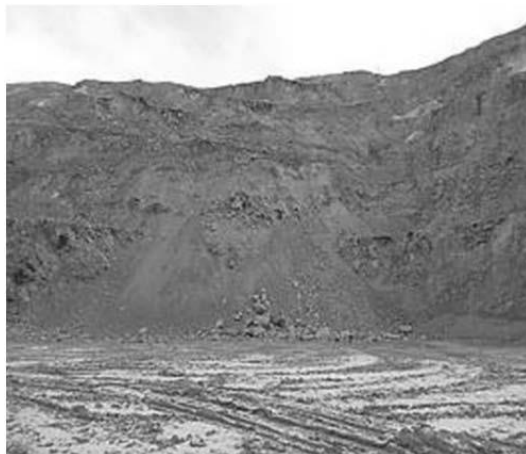
18 ноября в 2012 г. в конце дневной смены зафиксированы случаи осыпания породы на высоте 920–935 м на 8-м уровне восточного борта карьера. Обычно подобная информация передается геолого-технической группе на месторождении НВС, однако в данной ситуации этого не произошло. Днем 22 ноября 2012 г. управление по контролю работ на карьере получило оповещение о геотехнической опасности. Примерно в 16 ч главный техник связался с членом геолого-технической группы и сообщил об обвале породы на уровне 8, основываясь на данных, переданных водителем карьерного самосвала. Эксперт геолого-технической группы исследовал опасную зону и дал инструкции работникам карьера покинуть карьер. Это была неактивная область разработки (рис. 1). Непосредственно в области неустойчивости не наблюдалось просачивание воды, хотя незначительное пропитывание воды обнаружено на юго-восточном борту карьера. Осыпание породы, зафиксированное 18 ноября 2012 г., усилилось 22 ноября. Ниже дается краткий отчет проявления неустойчивости:

Воздействие на ход работ	Обвал, ослабление структуры
Борт карьера и название	Карьер Хайленд-Валли, юго-восточный борт
Общая высота, м	90
Общий угол, град	45
Угол откоса рабочего борта карьера, град	39
Геологический индекс прочности	34–36
Предел прочности при одноосном сжатии, МПа	16–39
Связность горных пород, КПа	50–200
Угол трения породного массива, град	21–34
Сейсмическое фоновое движение, мм/день	1
Наблюдаемое движение, мм/день	10
Предупреждение об опасности, мм/день	15
Опасность, мм/день	20

Рис. 1. Нестабильность откоса с обрушением породы

После обнаружения зон неустойчивости работа на некоторых участках проводилась только в дневные часы. Обследованы трещины растяжения, обнаруженные в ходе визуального контроля, и установлен проводной экстензометр для мониторинга скорости движения на данном участке.

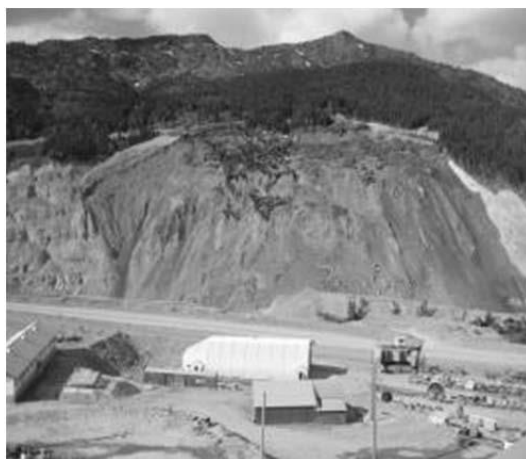
Месторождение Хакльберри. Восточный карьер на месторождении Хакльберри заброшен из-за массивного обвала, произошедшего 22 июня 2007 г. (рис. 2). Никто не пострадал, так как весь персонал и оборудование были перемещены на другие участки разработки, как только трещины в верхней части стены были обнаружены за 4 дня до происшествия. Произошло обрушение большого объема породы с верхней части северного борта на дно карьера [9].

Рис. 2. Восточная часть обрушения борта карьера на месторождении Хакльберри [9]

Зоны неустойчивости находились под постоянным наблюдением и подвергались обваловыванию при помощи породных отвалов. На проблемных участках работы ограничились дневными часами, а в неблагоприятных условиях проведение работ было запрещено.

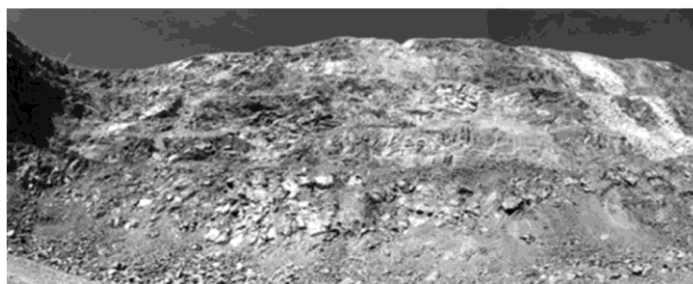
Карьер Коппер Маунтин. Многоуровневое плоскостное обрушение породы произошло 4 ноября 2011 г. вдоль восточного борта карьера 3 (рис. 3). Обрушение представляло многоуровневый плоскостной непрерывный сход породы вдоль стремящейся к западу трещины, подрезанной экскаватором. После происшествия угол откоса рабочего борта карьера уменьшился до 45° . Ниже представлены дополнительные детали данного обрушения:

Механизм обрушения	Многоуровневое плоскостное обрушение (приблизительно 4 уровня, 60 м)
Воздействие на ход работ	Выход оборудования из строя на две недели
Борт карьера	Фаза 2, восточный борт
Общая высота, м	80
Общий угол, град	55
Угол откоса рабочего борта карьера, град	51
Угол борта уступа	70
Предел прочности при одноосном сжатии, МПа	110–142

Рис. 3. Северо-восточный угол области обрушения

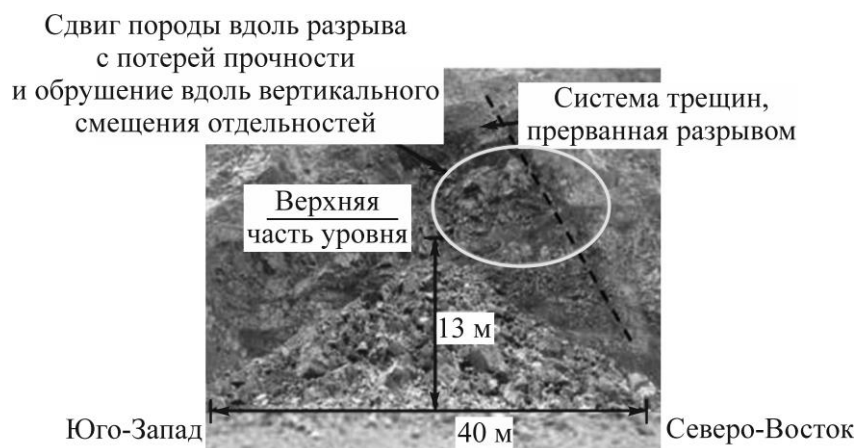
Во время ночной смены 17 июля 2013 г. погрузочный экскаватор проводил уборку породы в зоне борта карьера 3, когда борт начал осыпаться. Большая часть осыпающейся породы не задела экскаватор, но небольшая часть повредила его левую сторону. Инженерно-геологическая карта данного участка показала наличие группы наклонных плоскостных отдельностей в борту карьера и области деформации под воздействием боковых сдвигов. Комбинация этих факторов стала причиной потери прочности породы, в результате чего произошло обрушение. К северо-западу борт изменил ориентацию и система трещин начала двигаться. К северо-востоку система трещин заканчивалась разрывом. Оба эти явления указывали на наличие локализованного обвала (рис. 4).

Рис. 4. Предполагаемый обвал с указанием ориентации и отдельностей
