## СОСНА КЕДРОВАЯ СИБИРСКАЯ В УРБАНИЗИРОВАННОЙ СРЕДЕ АРКТИЧЕСКОЙ ЗОНЫ

О. А. Гончарова, О. Е. Зотова

Полярно-альпийский ботанический сад-институт им. Н. А. Аврорина –  
обособленное подразделение ФИЦ Кольский научный центр РАН  
184209, Мурманская обл., Апатиты, Академгородок, 18а

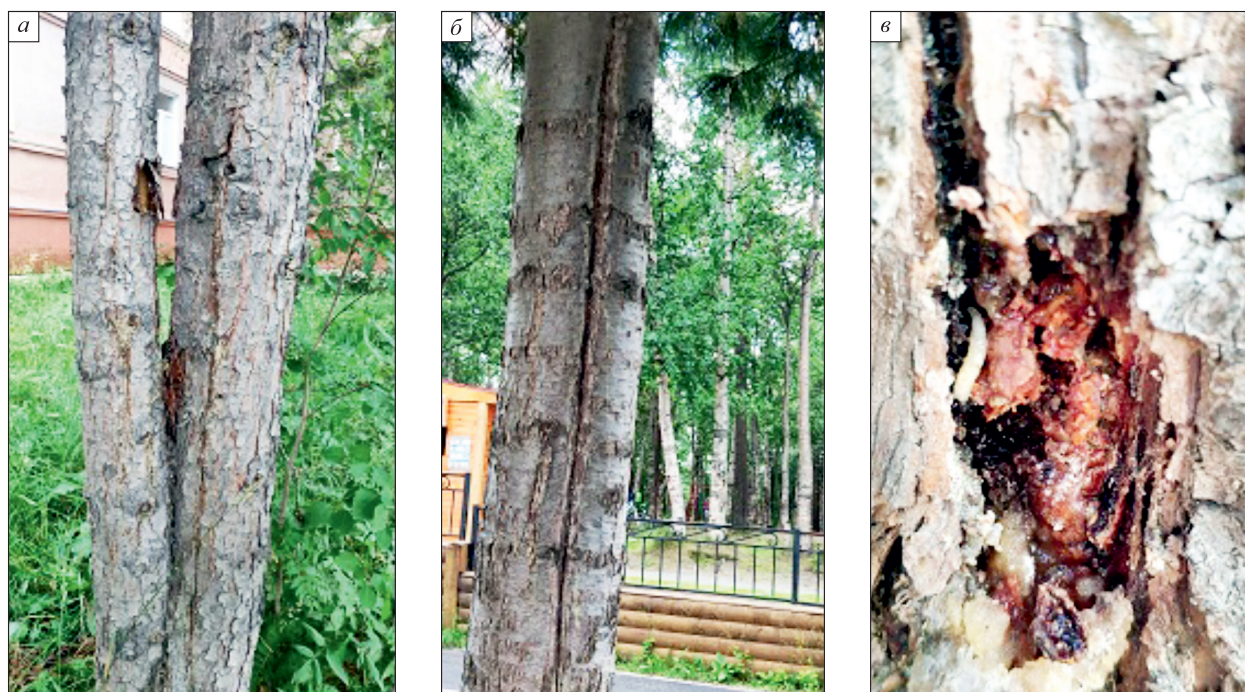
**Рис. 2.** Дефекты деревьев сосны кедровой сибирской.

Большинство деревьев – одноствольные, двухствольные – деревья 2, 13 и 20, ранее двухствольными были деревья 9 и 17, один из стволов к моменту обследования удален (рис. 2, а).

У двухствольных деревьев 12 и 15 один из стволов – сухостой. Наиболее часто из повреждений ствола встречаются продольные трещины (рис. 2, б), смолотечение, механические повреждения. V-образные развилки обнаружены у 46 % деревьев. У 21 % деревьев отмечено разложение древесины, при этом у деревьев 9 и 17 – разложение пня, оставшегося после удаления одного из стволов. Стволовыми вредителями заражено 12 % деревьев (рис. 2, в).

*а* – двуствольное дерево 2; *б* – продольная трещина на стволе дерева 19; *в* – личинка стволового вредителя на стволе дерева 15.
